Nederland Leeft Met Vismigratie 2017

Actualisatie landelijke database vismigratie

April 2018

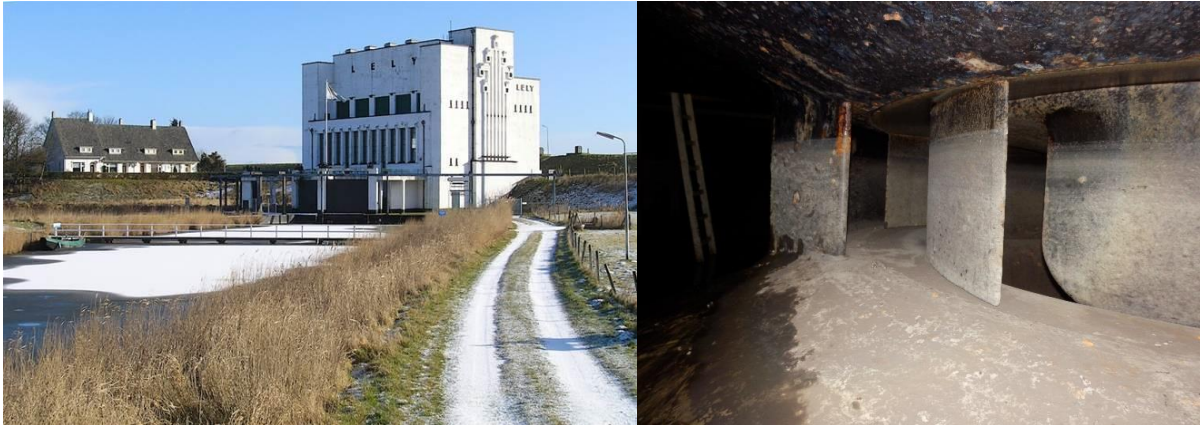
Figuur 3.4 Vooraanzicht van gemaal Lely te Medemblik (foto Rik Beentjes, HHNK) en van de waaier in de pompkelder (foto Leo Broers, HHNK).

Gemaal Lely is een voorbeeld van een gemaal dat in de tweede fase van de KRW planperiode visvriendelijk wordt gemaakt in combinatie met grootschalige renovatie. Het gemaal wordt de komende jaren in drie fasen voorzien van nieuwe pomp-aandrijvingen en visveilige waaiers. De gewenste verhoging van de gemaalcapaciteit bleek niet mogelijk met de bestaande visonvriendelijke waaiers. Met de toepassing van nieuwe visvriendelijke waaiers kunnen beide problemen getackeld worden (ruim 15% meer capaciteit en visveilige passage). In een volgende fase van de renovatie van het gemaal wordt het uitstroomhoofd aan de kant van het IJsselmeer aangepakt. Op dat moment zal ook een vissluis worden aangelegd zodat vissen (o.a. aal, driedoornige stekelbaars en mogelijk spiering) vanaf het IJsselmeer de Wieringermeer kunnen bereiken.

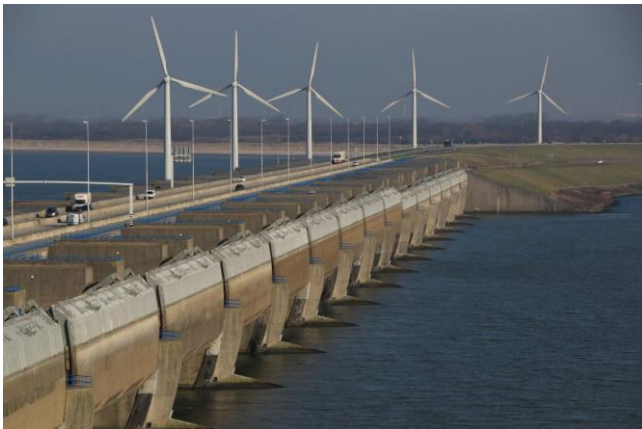
Figuur 3.5 De Haringvlietsluizen vanaf het de Rijkswaterstaat kantoor in Stellendam. Foto Niels Brevé

De Haringvlietsluizen gaan in 2018 op een kier, wanneer de waterstand op het Haringvliet lager is dan op zee. Door de sluisen gedeeltelijk open te zetten, kunnen trekvisen zoals zalm en zeeforel de sluisen passeren richting hun paaigebieden, die stroomopwaarts liggen. Het openzetten van de sluisen zorgt er ook voor dat zout water binnen kan stromen, waardoor het westelijk deel van het Haringvliet gaat verzilten. Meer informatie:

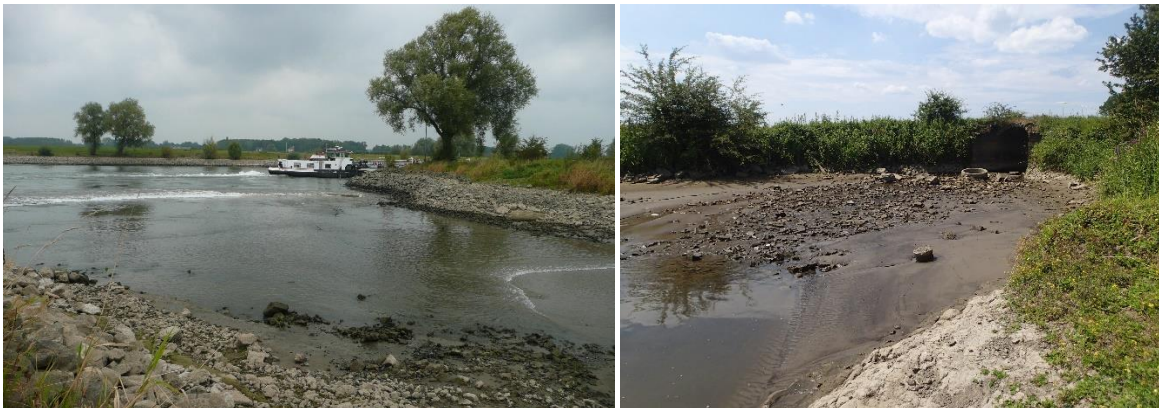
Figuur 3.7 Voorbeeld van twee slecht toegankelijke beekmondingen. Het gehele traject van de beek door de uiterwaard vormt het mondingsgebied waar hindernissen weggehaald kunnen worden en waar habitat verbeterd kan worden. Foto's Luc Jans

In de database zijn vooral harde vismigratieknelpunten opgenomen en niet de beekmondingen, die in veel gevallen ook slecht optrekbaar zijn. Het gaat daarbij vaak om het gehele traject vanaf de primaire waterkering tot aan de monding in het zomerbed van de rivier. Soms zitten er binnen dit traject nog daadwerkelijke hinderissen voor visoptrek en soms is vooral het habitat van zeer lage kwaliteit. Beekmondingen in de rivieren zijn potentiële ecologische hotspots. De interactie van de hydrologie van beek en rivier leidt in natuurlijke omstandigheden vaak tot moerassige habitats en daarmee tot prima omstandigheden voor paai en/of opgroei van vis. Rijkswaterstaat heeft voor de tweede en derde tranche KRW voor diverse locaties nog een verbetering van beekmondingen op het programma staan. Afhankelijk van de eisen vanuit andere functies moet daarbij gedacht worden aan: verwijderen/aanpassen obstakels, verflauwen oevers, ontstenen oevers of het aanpassen van het beeklooptraject zodat bij alle voorkomende rivierwaterstanden er uitwisseling van water tussen de rivier en het buitendijkse traject van de beek mogelijk is.

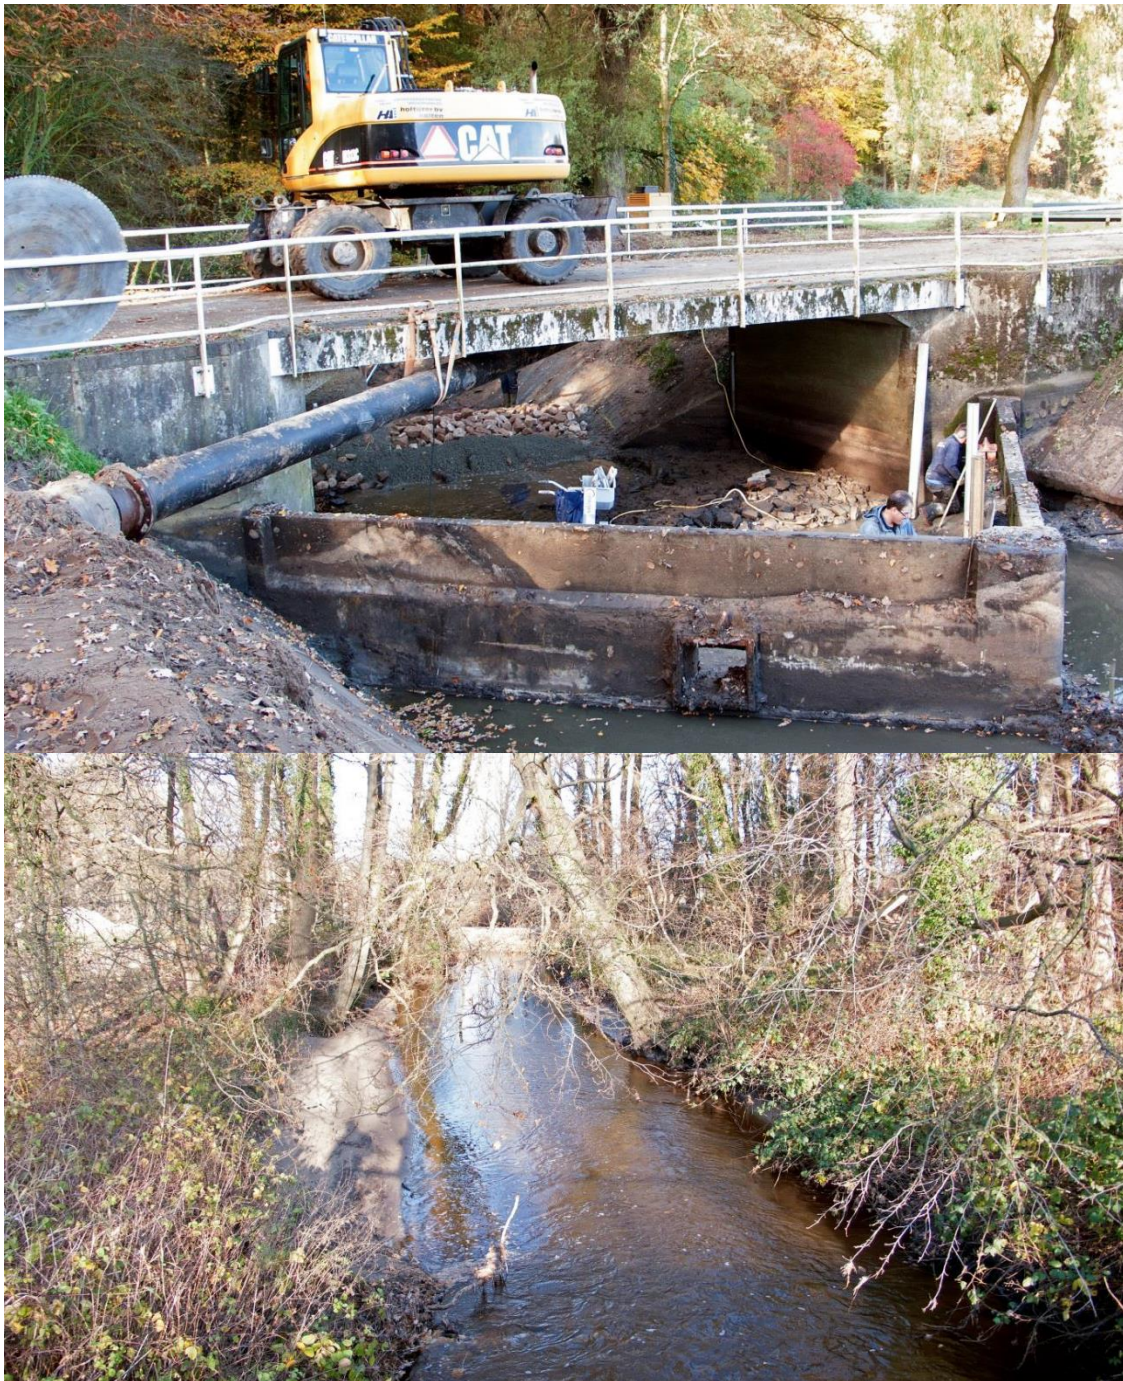
Figuur 3.8. Dam removal van de Slinge, voor en na de maatregel (respectievelijk boven en onder). Foto's Matthijs de Vos.

Recentelijk zijn bijvoorbeeld twee stuwen in de Boven Slinge door Waterschap Rijn & IJssel in zijn geheel verwijderd. Hierdoor stroomt de beek nu weer vrij af en is bereikbaar voor vis. Dam Removal wordt veel toegepast in de Verenigde Staten, maar nog weinig in Europa. Dit is een mooi voorbeeld van 'Dutch Dam Removal' in de praktijk. Iets wat zeker navolging verdient en voor waterbeheerders het onderzoeken waard is. Zeker in het kader van ecologische effectiviteit. Sommige stuwen hebben geen waterbeheerfunctie (meer) en het verwijderen ervan zou per definitie de meest effectieve vismigratiemaatregel zijn. Toch is dat voor veel waterbeheerders nog vrijwel ondenkbaar.

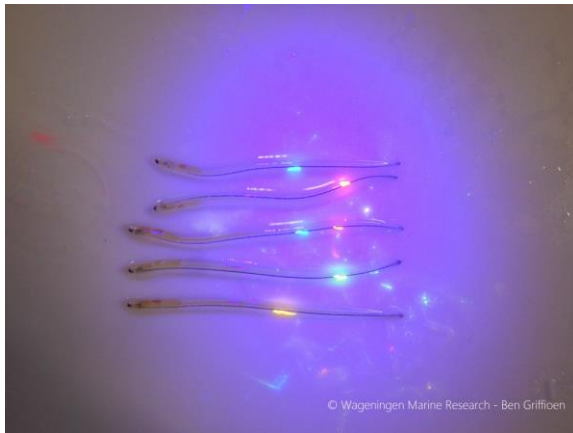
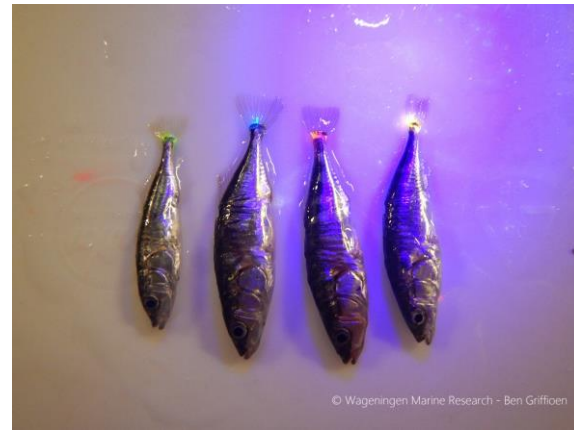
Figuur 3.9. VIE tagging is één van de methoden waarbij kleine vissen als glasaal en driedoornige stekelbaars mee kunnen worden gemerkt om passage efficiëntie te bepalen. Foto: Wageningen Marine Research

Uit onderzoek bij de waterbeheerders in Rijn-West is gebleken dat de werking van de vispassages tot voor kort vrijwel alleen werd onderzocht door middel van fuikenmonitoring (veelal binnen 1 jaar na de aanleg van de voorziening). Als er vis doorheen komt wordt vaak aangenomen dat een voorziening werkt. Echter, het is vaak onbekend hoe effectief vissen gebruik maken van een passage en welk aandeel van het aanbod gebruik maakt van een passage. Hiervoor is meer onderzoek nodig dan alleen een aanbod fuik of een net achter een passage. Bij grote vissen is het gebruikelijk om hiervoor geavanceerde zenders of PIT tag in te zetten om zo individuele gedragspatronen en passage effectiviteit inzichtelijk te krijgen. Bij kleinere vissen is groepsmarkering mogelijk waarbij groepen vis worden gemerkt en losgelaten (merk terugvangst). Een mooi voorbeeld hiervan is het glasaal-onderzoek bij gemaal Schoute (Hoogheemraadschap van Delfland) uitgevoerd door Wageningen Marine Research, stichting RAVON en visserijbedrijf W. den Boer. Binnen dit onderzoek is gebruik gemaakt van verschillende vangst methoden die simultaan of aansluitend werden ingezet aangevuld met merk terug vangst. (Griffioen et al. 2018a) Gemaal Schoute ligt op een belangrijke Rijksregio overgang direct naar zee en heeft veel glasaalaanbod. Een ander voorbeeld is een pilot studie naar glasaal bij IJmuiden welke wordt voortgezet in 2018 voor glasaal en driedoornige stekelbaars (Griffioen et al. 2018b) en uitgebreider onderzoek bij Den Oever met groepsmarkering van glasaal (Slijkerman et al 2017).

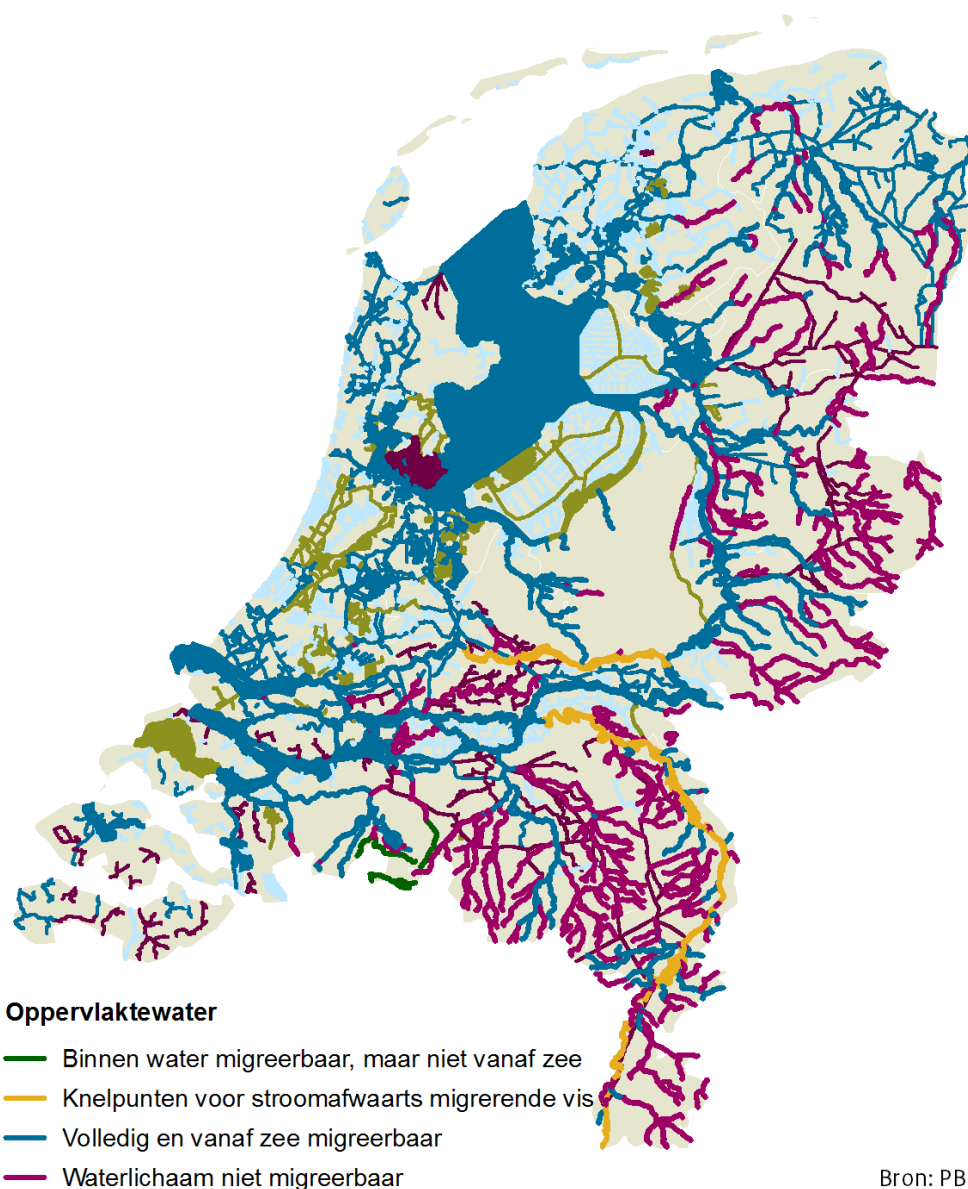
Figuur 3.12. Landelijk overzicht van migratiemogelijkheden in de KRW waterlichamen. Bron PBL, 2018.

Het Planbureau voor de Leefomgeving inventariseert de mogelijkheden voor vismigratie in Nederlandse wateren in het kader van de Compendium voor de Leefomgeving. Het Compendium bevat binnen het dossier rivieren en beken, onderwerp ecosystemen, informatie over bereikbaarheid voor vissen en aanleg vispassages. Voor meer informatie volg de onderstaande link. Aan een update van de gegevens wordt momenteel gewerkt:
